Obiekt: Przebudowa nawierzchni drogi gminnej Wielowieś chodnik Ceglana II etap gm. Sieroszewice				
Rysunek: Przekrój normalny				NR 3
	IMIE, I NAZWISKO	NR UPRAW.	DATA	PODPIS
Projektował	Wiktor Piętka	230/66	2017	
Opracował	mgr inż. Katarzyna Piętka		2017	
BRANŻA Drogowa	STADIUM bud./wyk.	ROK OPRACOWANIA 2017	NR UMOWY	SKALA 1:50

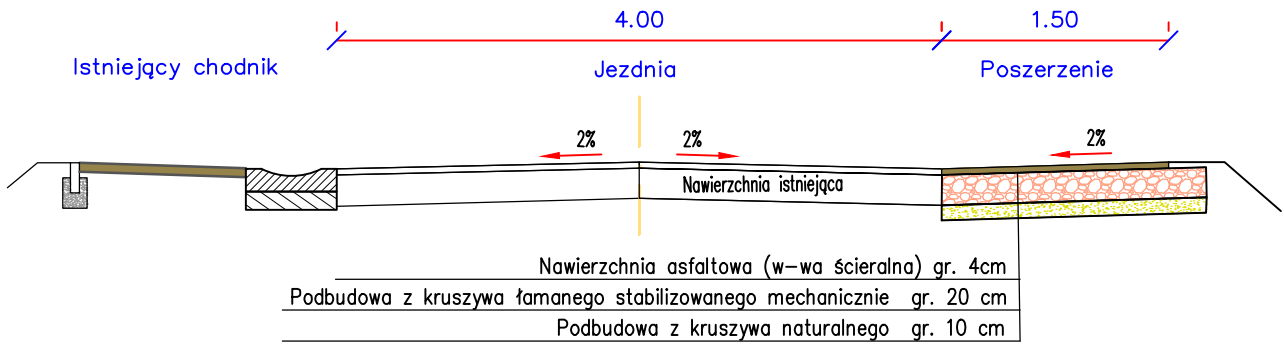
Przekrój normalny w ciągu ulicy Ceglanej

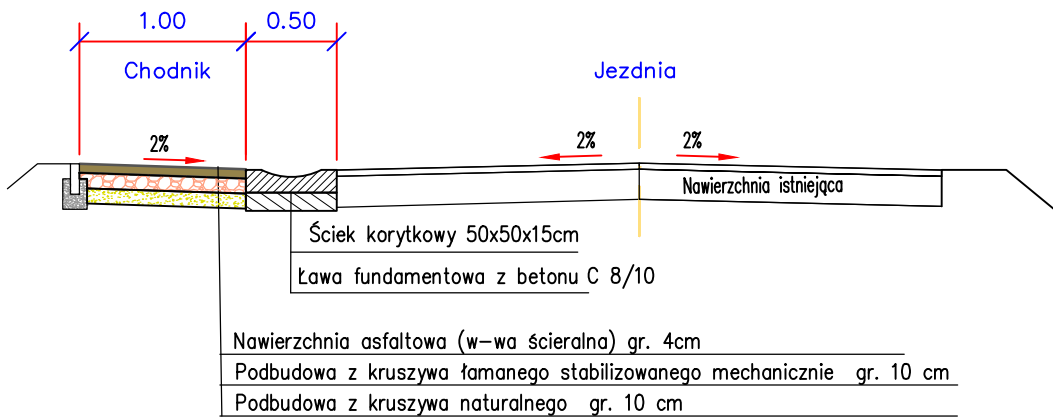
Przekrój normalny Chodnik ul. Ceglana

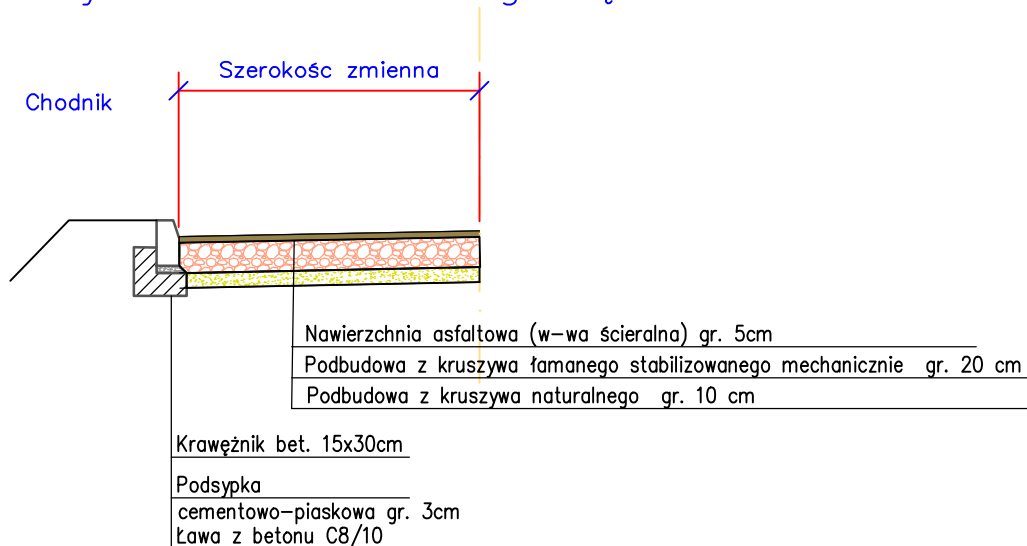
Przekrój normalny Poszerzenie jezdni na łuku skrzyżowania z ul. Ceglana
